Ein Verfahren zur Erfassung und Dokumentation von Schäden durch benthivore Cypriniden an submersen Makrophyten in Stillgewässern

Sebastian Meis, Klaus van de Weyer (Nettetal) und Joachim Stuhr (Kiel)

A method to identify and document damage caused by benthivore cyprinids to submerged macrophytes in standing water bodies

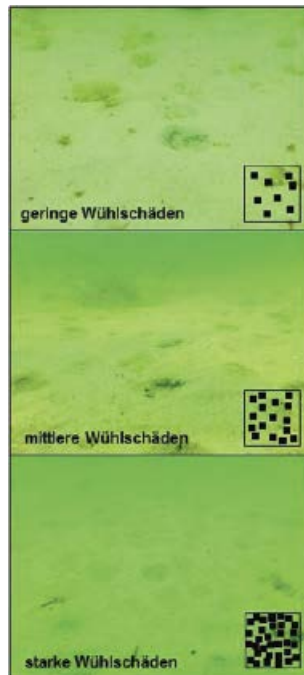
Abb. 3: Beispielhafte Darstellung von geringen, mittleren und starken Wühlschäden in sandigen Sedimenten (Fotos: lanaplan GbR)
